Solución de problemas EE

Visualización en la pantalla digital

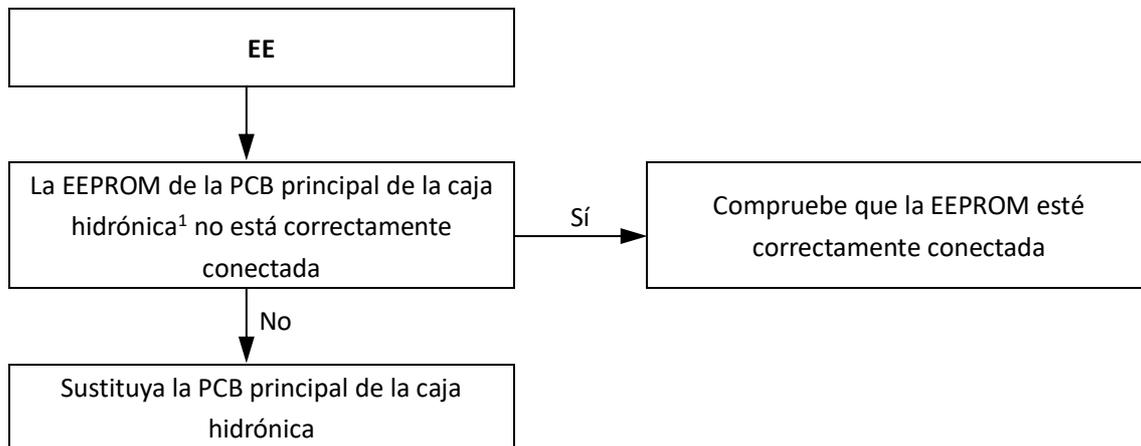
Procedimiento

- Error EEPROM de la PCB principal de la caja hidrónica.
- M-Thermal Split deja de funcionar.
- El código de error se muestra en la PCB principal de la caja hidrónica y en la interfaz de usuario.

- La EEPROM de la PCB principal de la caja hidrónica no está correctamente conectada.
- PCB principal de la caja hidrónica dañada.

1. La EEPROM de la PCB principal de la caja hidrónica es el puerto IC18 de la PCB principal de la caja hidrónica (con el número 29 en la Imagen 4-2.8 del Apartado 4, 2.2 "PCB de la caja hidrónica").
