Solución de problemas Eb

- Error de la válvula de expansión electrónica.

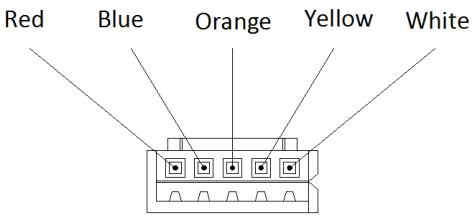
Imagen 5.2: Terminales de cableado de la bobina EXV

1. El puerto de conexión de la válvula de expansión electrónica en cada tipo de PCB principal de la unidad interior está etiquetado en las Imágenes.
2. Las resistencias normales entre los terminales de cableado de la bobina EXV entre rojo/blanco/amarillo/naranja/azul son de 40-50Ω. Si alguna de las resistencias es 0 o infinito, la bobina de la EXV no ha funcionado correctamente.
