## Código de protección Pb - Resolución de problemas

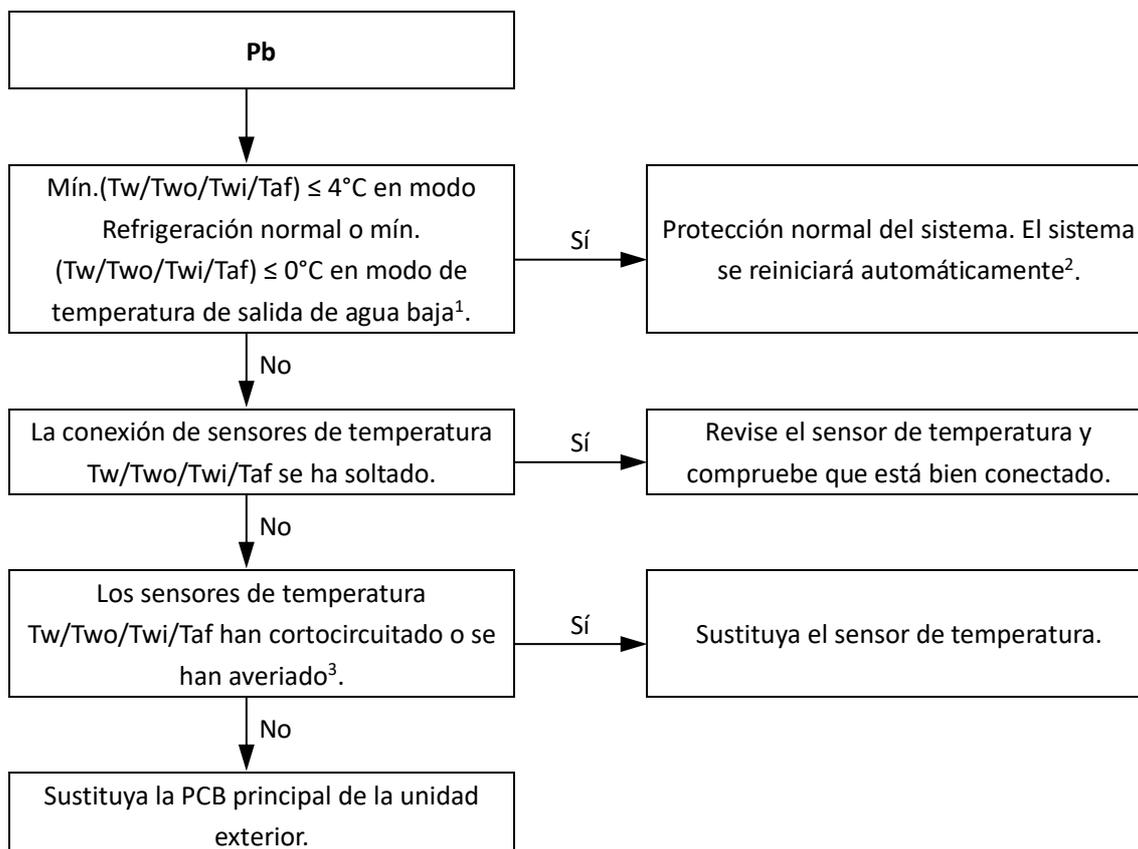
### Procedimiento

1. Las conexiones del sensor combinado de temperatura de la salida de agua (Tw), sensor de temperatura de la salida de agua del lado del agua del intercambiador de calor (Two), sensor de temperatura de la entrada de agua del lado del agua del intercambiador de calor (Twi) y del sensor de temperatura anticongelación del lado del agua del intercambiador de calor (Taf, que incluye los sensores Taf1 y Taf2) se encuentran en los puertos CN69 y CN31 de la PCB principal (se corresponden con los números 23 y 24 de la Figura 4-2.1 del Apartado 4.2.2 «PCB principal de la unidad exterior»).

2. Consulte el Apartado 3.6.7 «Control de la protección anticongelación del lado de agua del intercambiador de calor».
3. Mida la resistencia del sensor. Si la resistencia es demasiado baja, es posible que el sensor haya cortocircuitado. Si el valor de la resistencia no coincide con los valores de la tabla de características de resistencia del sensor, es probable que el sensor se haya averiado. Consulte la Tabla 4.5.1 del Apartado 5.5.1 «Características de resistencia del sensor de temperatura».
