Solución de problemas H8

Descripción

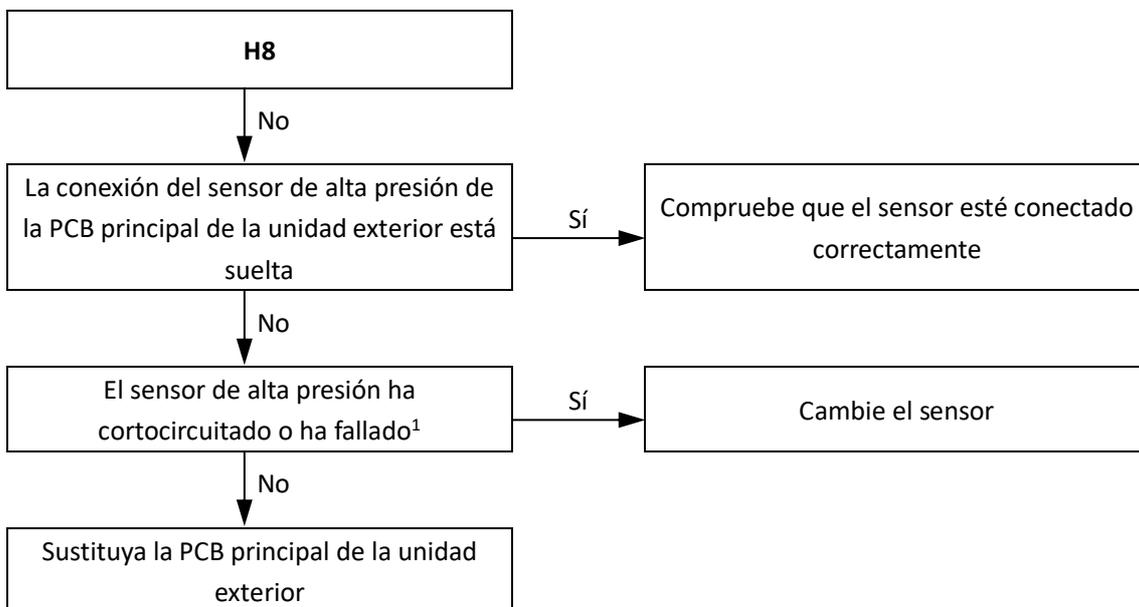
Procedimiento

- El sensor de presión no está conectado correctamente o falla.
- PCB principal de la unidad exterior dañada.

1. Mida la resistencia entre los tres terminales del sensor de presión. Si la resistencia es del orden de mega ohmios o infinita, el sensor de presión ha fallado. La conexión del sensor de presión de cada tipo de PCB principal de la unidad exterior se indica en las Imágenes 4-2.1, 4-2.3 y 4-2.5 en el Apartado 4, 2.1 "PCBs de la unidad exterior". Consulte además el Apartado 2, 1.1 "Disposición de los componentes de la unidad exterior".
