Solución de problemas E0, E8

Visualización en la pantalla digital

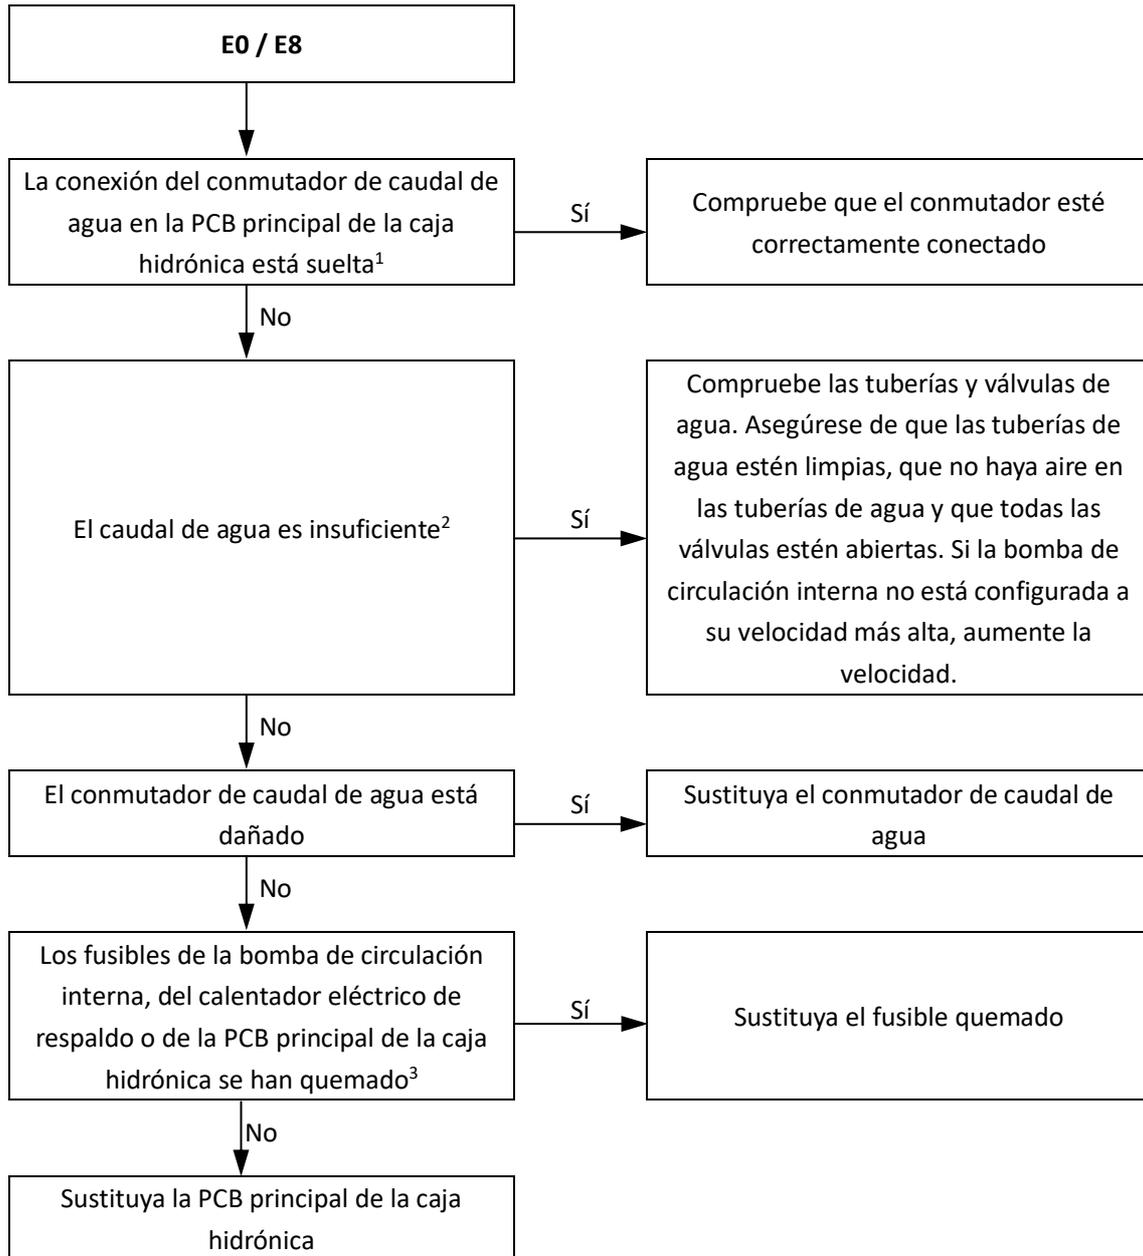
Procedimiento

1. La conexión del conmutador de caudal de agua es el puerto CN8 de la PCB principal de la caja hidrónica.
2. Compruebe la presión del agua en el manómetro. Si la presión del agua no es > 1 bar, el caudal de agua es insuficiente.
3. El fusible tiene el número 30.

- Error de caudal de agua.
- E0 indica que E8 se ha mostrado 3 veces. Cuando se produce un error E0, se requiere un reinicio manual del sistema antes de que el sistema pueda reanudar su funcionamiento.
- M-Thermal Split deja de funcionar.
- El código de error se muestra en la PCB principal de la caja hidrónica y en la interfaz de usuario.

- El circuito está cortocircuitado o abierto.
- El caudal de agua es muy bajo.
- El conmutador de caudal de agua está dañado.
